平成26・27年度大町市委託事業

大町市の  
地震動と地盤の相関に  
関する調査報告書  
(平成26・27年度)

平成28年3月25日  
信州大学震動調査グループ  
信州大学・大町市

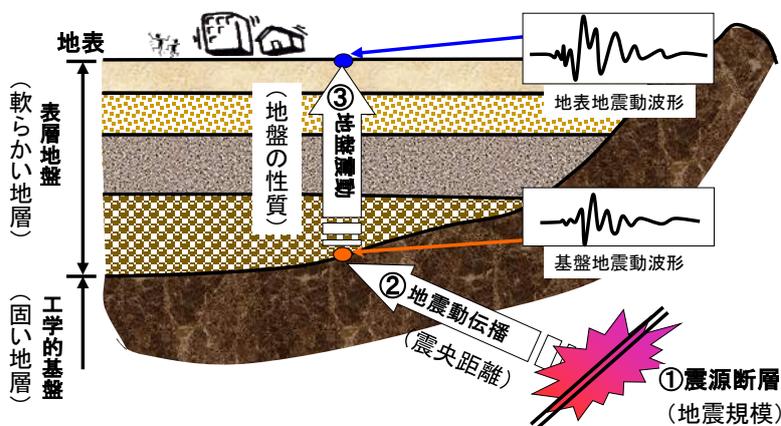
図 3-1 地盤を伝える地震の波（岐阜県, 2002 に修正・加筆）

図 3-1 は、地震波が地下の地盤を伝わって地表に伝わる様子を模式的に表しています。①震源断層で発生した地震波は、②硬い地層（工学的基盤、あるいは後述の建築支持基盤と考えられる地層）まで伝播し、③表層のやや軟らかい堆積地盤の中を、反射と屈折を繰り返しながら、地表へと到達します。この地表の地震波が、

いわゆる地震による地盤の揺れとなるのです。一般に、震源断層が長くて大きいほど、地震の規模（マグニチュード）は大きくなります。また、震源から工学的基盤までの距離（震央距離）が近いほど、地盤の揺れ（地震波の振幅）が大きくなります。地表の揺れの大きさの目安は、気象庁が発表する震度階級により知ることができ、地震発生直後に震度速報が発表されるシステムが現在構築されています。

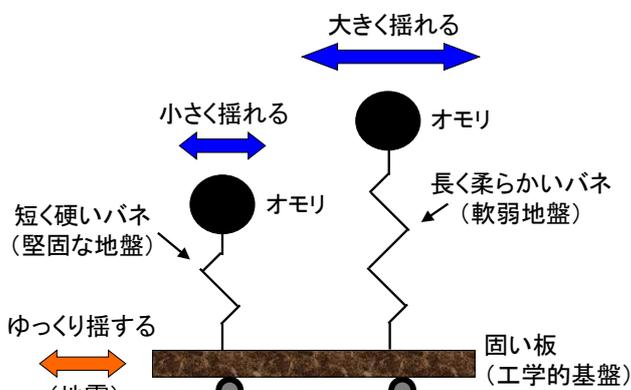
図 3-2 バネの強さが違う二つの逆さ振り子

地盤の揺れは、物理学では逆さ振り子（図 3-2）に例えられます。逆さ振り子は、オモリの下に垂直にバネが付いていて、バネはその下の硬い板に固定されています。そして、この板をゆするとオモリが揺れる仕組みです。さて、強さの違うバネを持つ二つの逆さ振り子を同時に揺ると、揺れ方にどのような違いが生じるのでしょうか？

固い板をゆっくり揺ると、短くて硬いバネを持つ逆さ振り子は小さく揺れ、長くて柔らかいバネを持つ逆さ振り子は大きく揺れるはずですが、ここで用いられる固い板を工学的

基盤、長い逆さ振り子を軟らかい（軟弱）地盤、短い逆さ振り子を硬い（堅固な）地盤とみなすことができます。

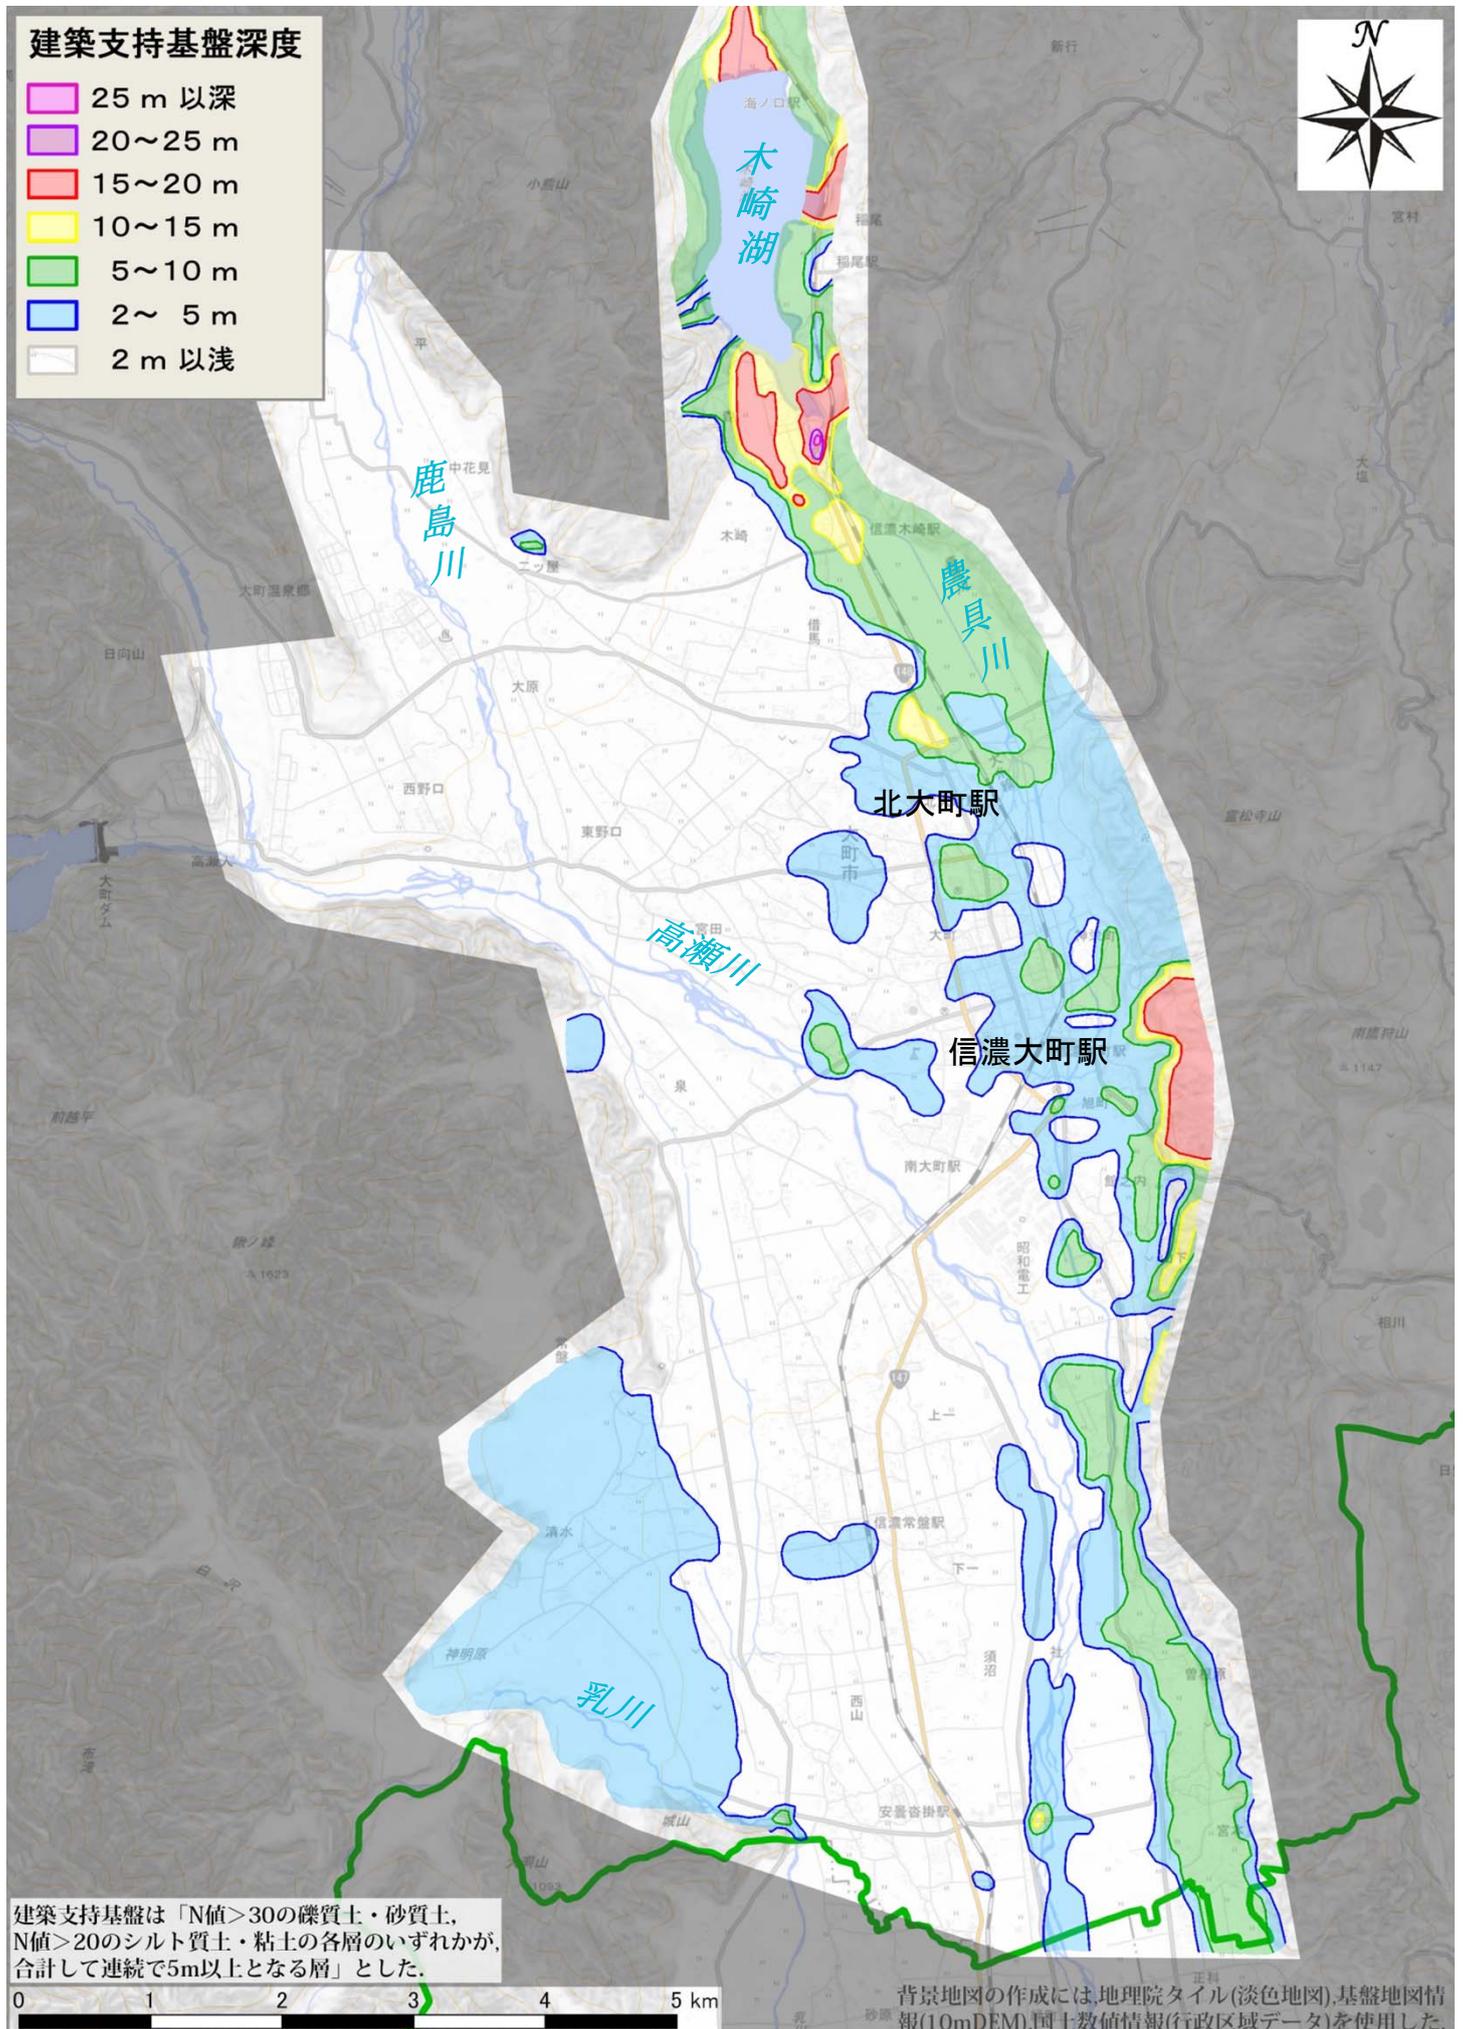
図4-2-1 建築支持基盤深度図

建築支持基盤は「N値>30の礫質土・砂質土、N値>20のシルト質土・粘土の各層のいずれかが、合計して連続で5m以上となる層」とした。

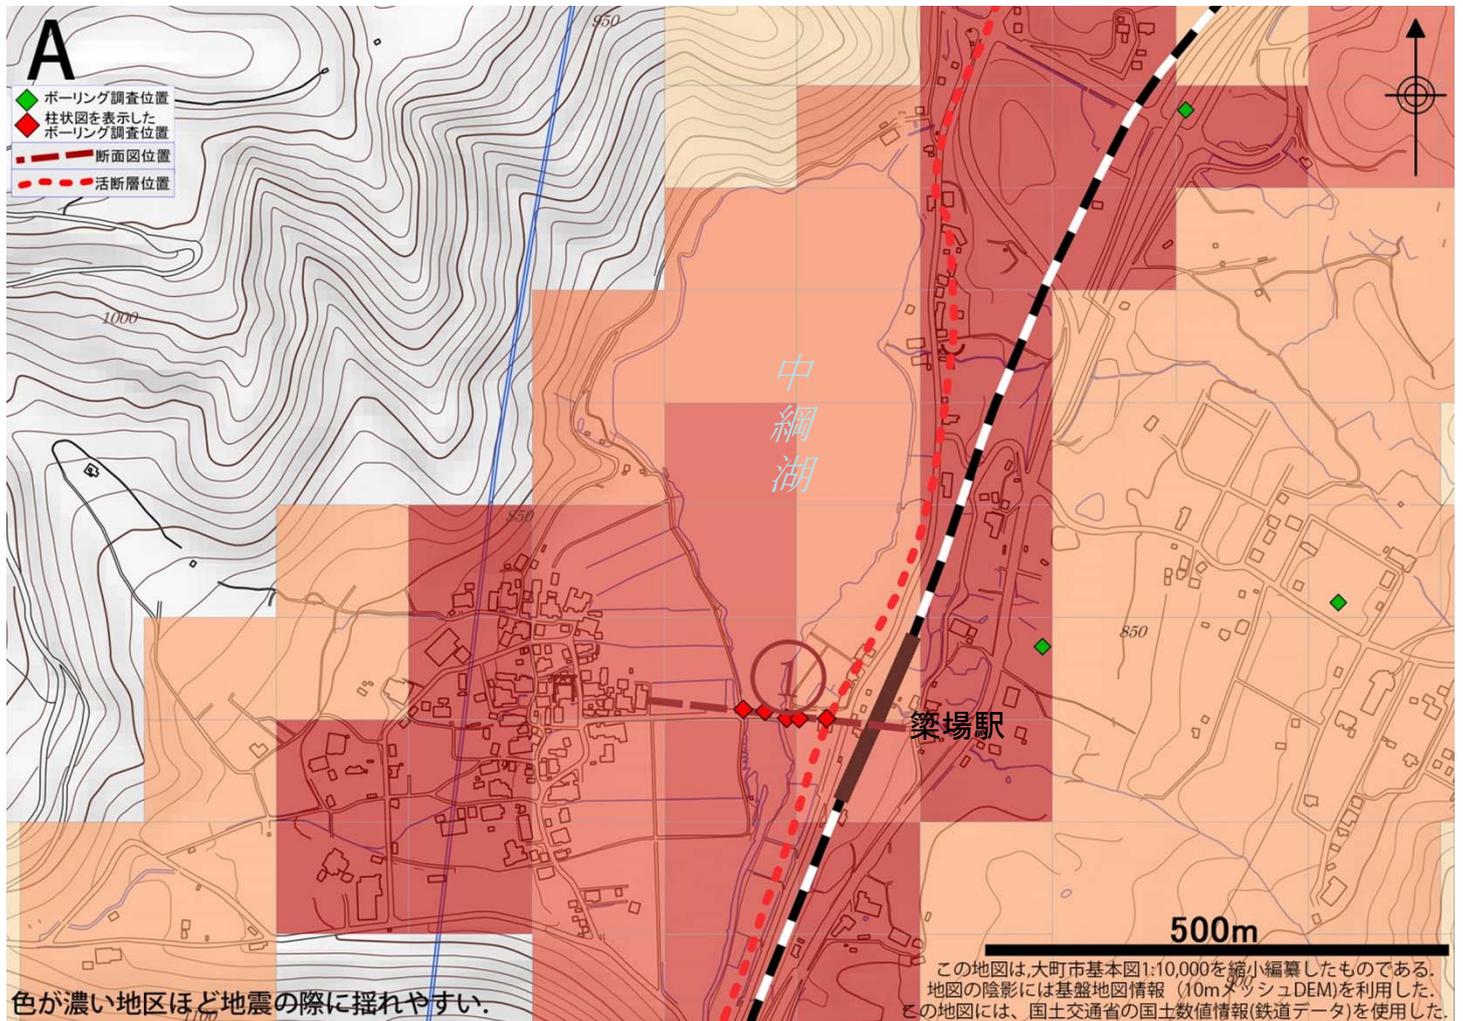
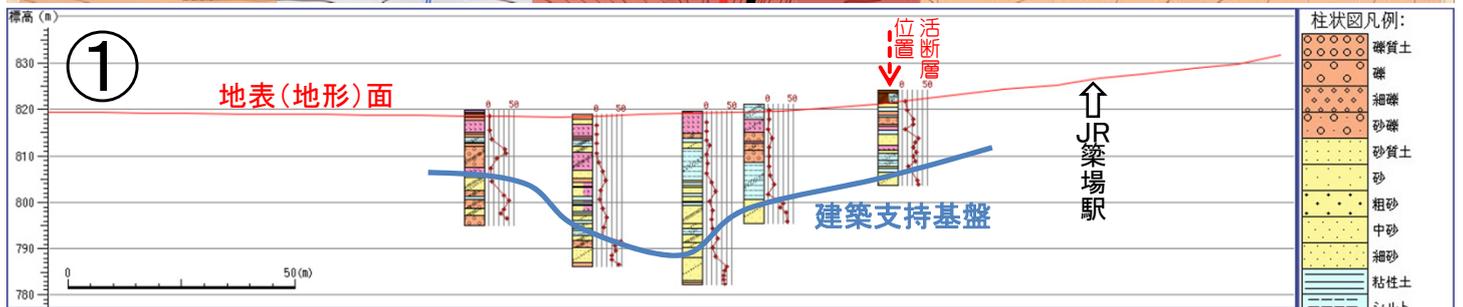
図4-3-2-A 揺れやすさマップと各地の地盤1 [中綱湖南岸]断面

中綱湖はその東岸付近を神城断層が通過していますが、詳しい位置は確かではありません。湖岸や湖南西岸の平地はもともと湖だったところにたまった砂やシルト、腐植土といった堆積物によって埋め立てられて陸となった所です。山地がそばまで迫っていることもあり、礫などの粒の粗い堆積物もはさまってきますが、地下の浅い部分ではこれらの堆積物は緩くたまっており、軟らかい地盤になっています。地下深くなるほど堆積してから時間もたち、上にたまった堆積物の重さで押しつぶされ、同じ砂やシルトでも硬い地盤になっていきます。断面図の中央付近は湖を埋めた堆積物が厚く比較的軟らかい部分も多いため、建築支持基盤深度が30mに達するところもあります。また、周辺の山地からの地滑りや土石流による緩い堆積物がたまっている所も多そうなので、揺れやすい地域が広がります。

神城断層は、図の上では一番東(右)側の柱状図のすぐ東を通過しています。ところが、中央の3本の柱状図に比べると一番東(右)側の柱状図では、N値の特に小さい、とりわけ軟弱な地盤がほとんどありませんので、神城断層は東側2本の柱状図の位置の間を通過しているのかもしれない。

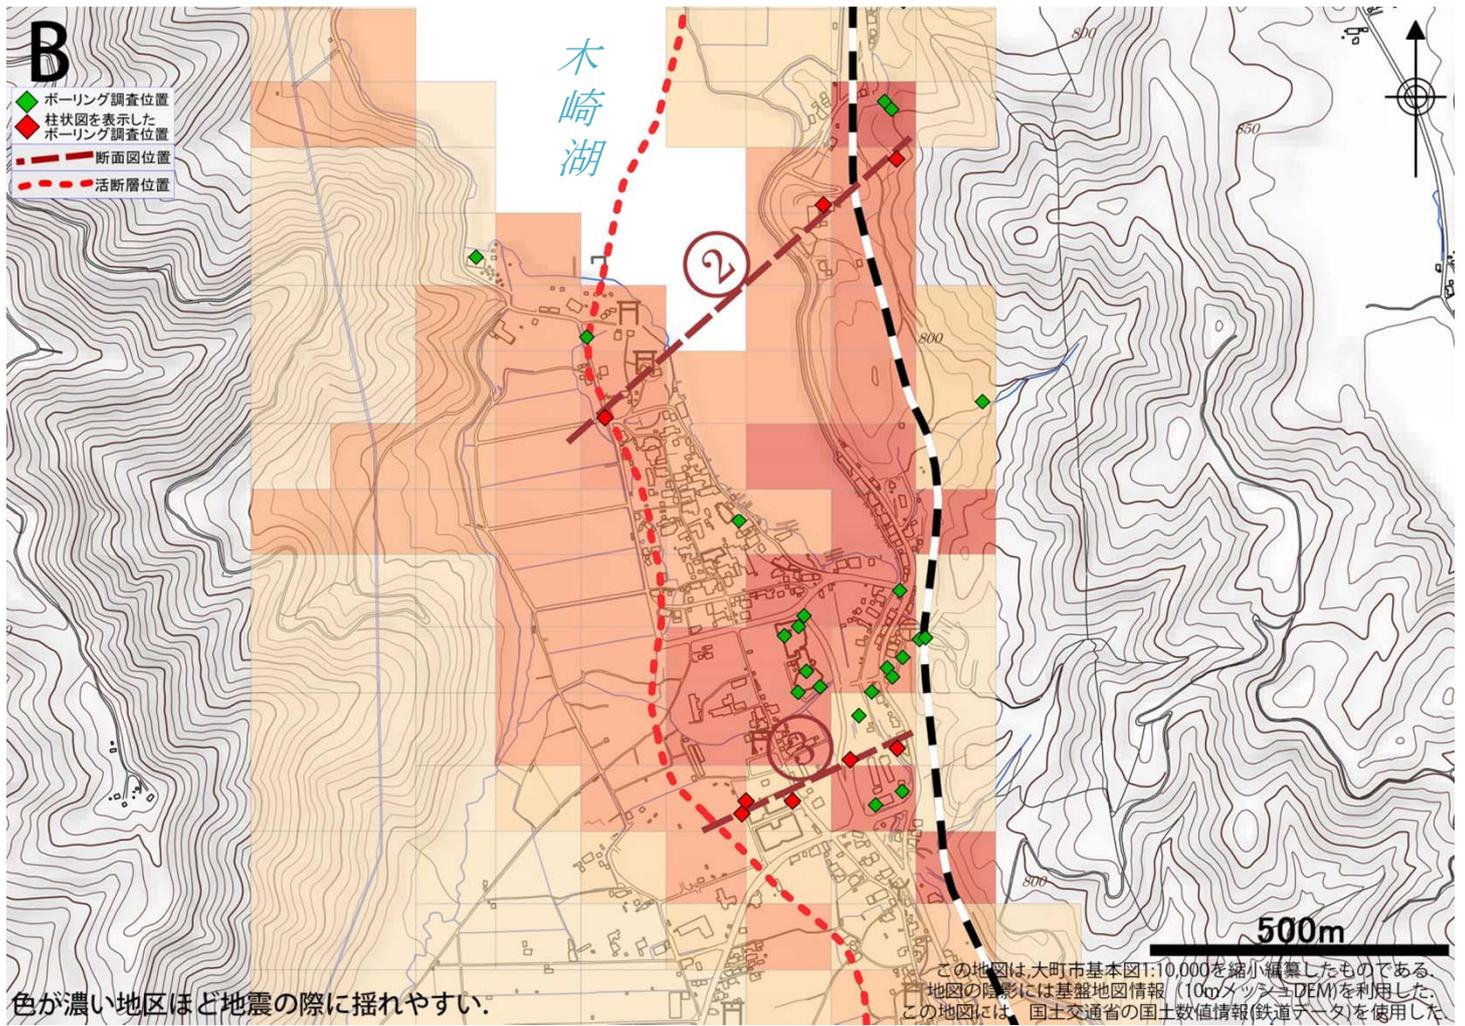
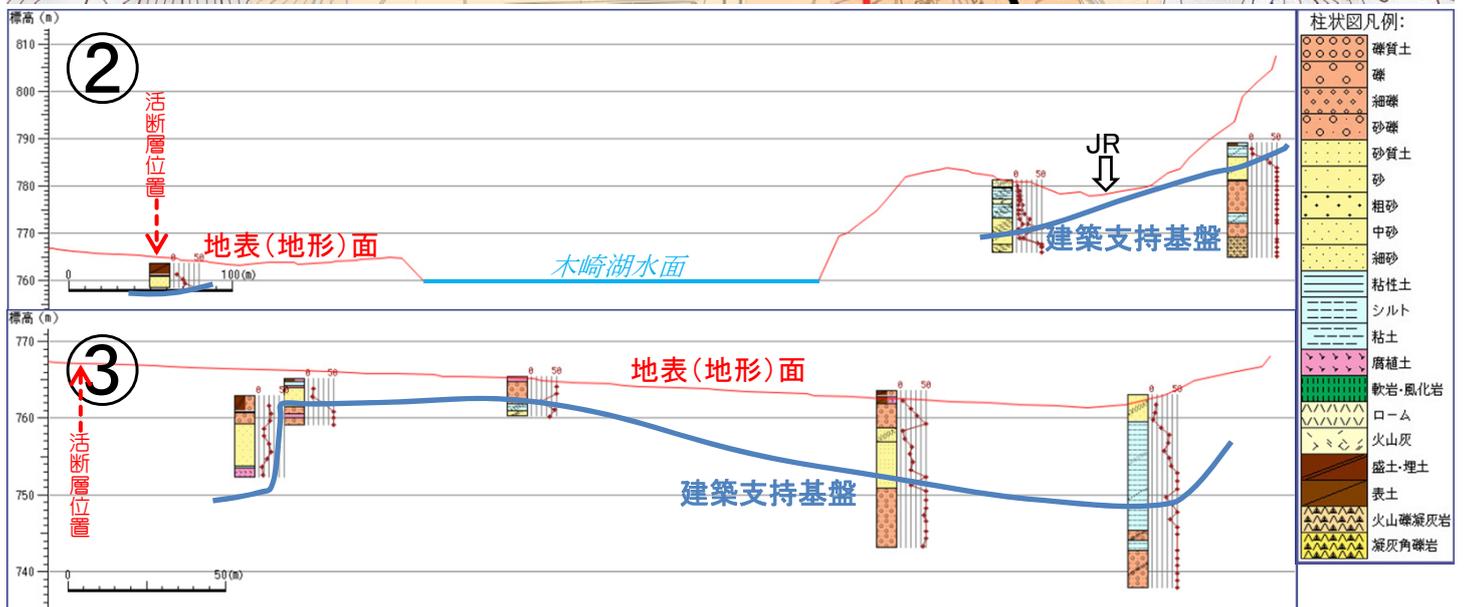
図4-3-2-B 揺れやすさマップと各地の地盤2

色が濃い地区ほど地震の際に揺れやすい。

この地域の平坦地の大半には木崎湖を埋め立てた軟弱な地盤が比較的厚く分布しています。神城断層は稲尾の湖岸から湖を渡り、森地区の集落と田圃の間を通っています。これは森の集落(東)側が断層によって隆起した土地であることを意味しています。さらに断層は③断面の西端を通っていますが、西端の2本の柱状図で建築支持基盤の深さが10m以上も急激に変わるところから、神城断層はこの2本の柱状図の間を通過しており東側が隆起していることがわかります。ただし、断層の東側も元は湖が深かったようで、比較的軟弱なシルトや砂が厚くたまっている所があり、建築支持基盤が10~20mの深さに達するところもあります。

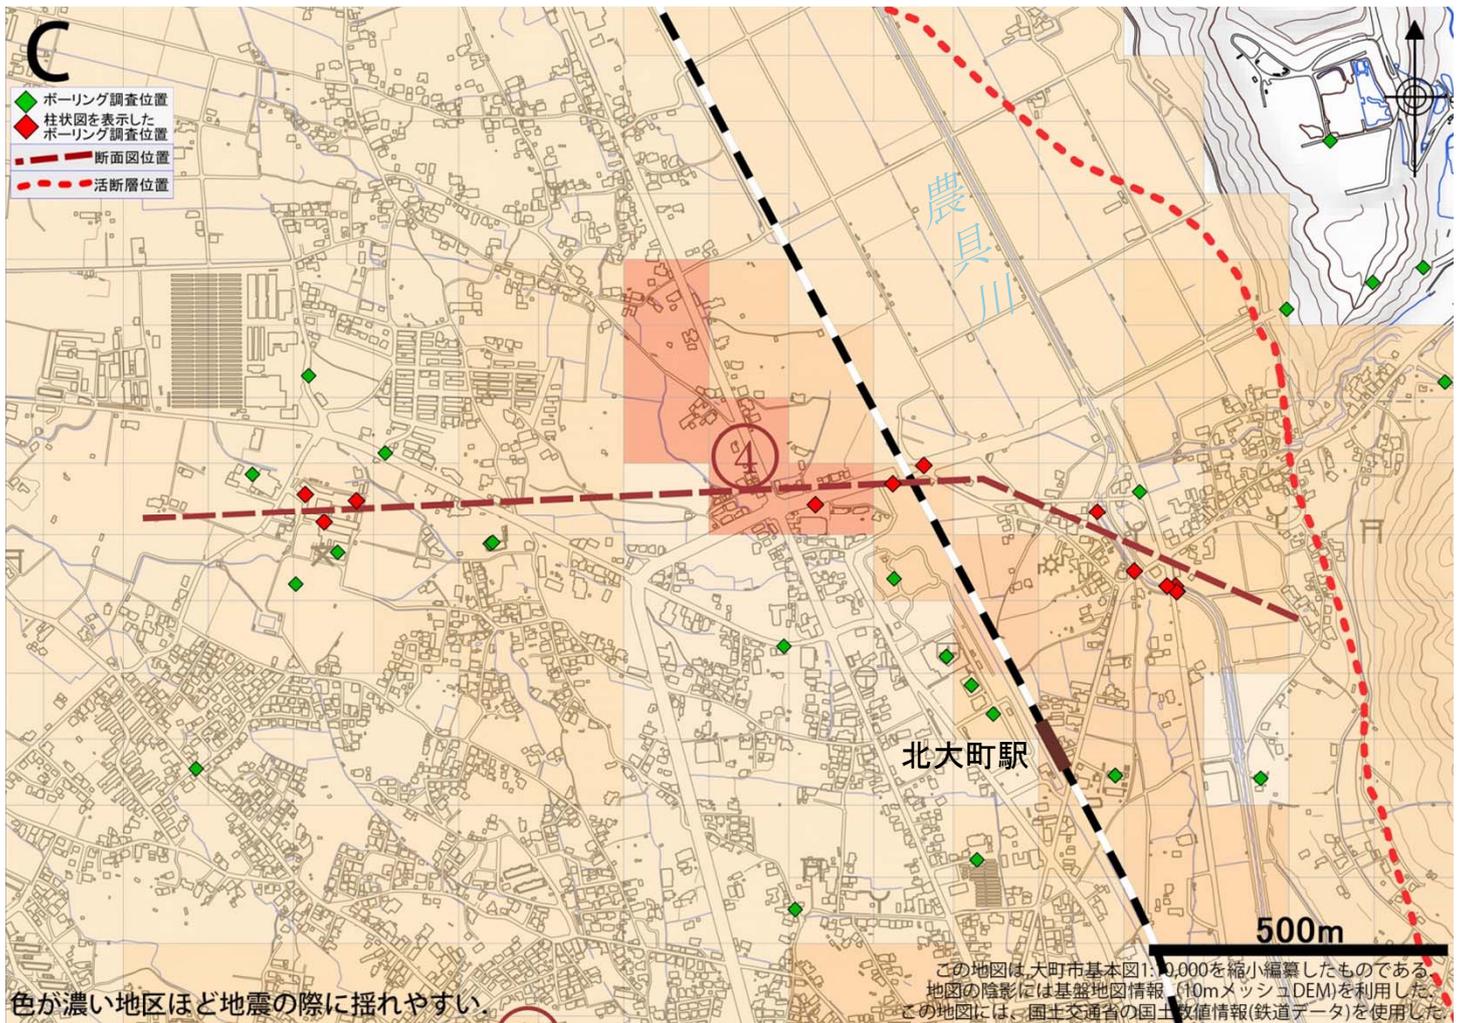
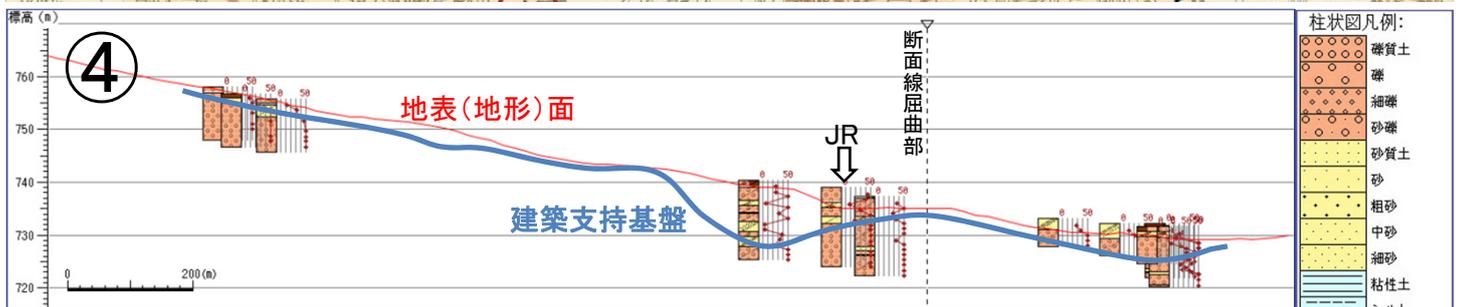
図4-3-2-C 揺れやすさマップと各地の地盤3

地形的にはこの範囲のおよそ西半分が鹿島川の扇状地で、東半分が農具川の氾濫原になります。扇状地側は、2m前後の厚さの砂層に覆われることがあるなど、わずかにやや軟弱な地盤の部分がありますが、概ね硬い砂礫層が地表まで分布する良好な地盤です。

氾濫原側はJRの西川の柱状図で硬い砂礫層の中に軟弱な薄い砂層を複数枚挟むところがあるなど、建築基盤深度が10mをこえる地区もあり、このような地域では周辺よりはやや揺れやすくなります。

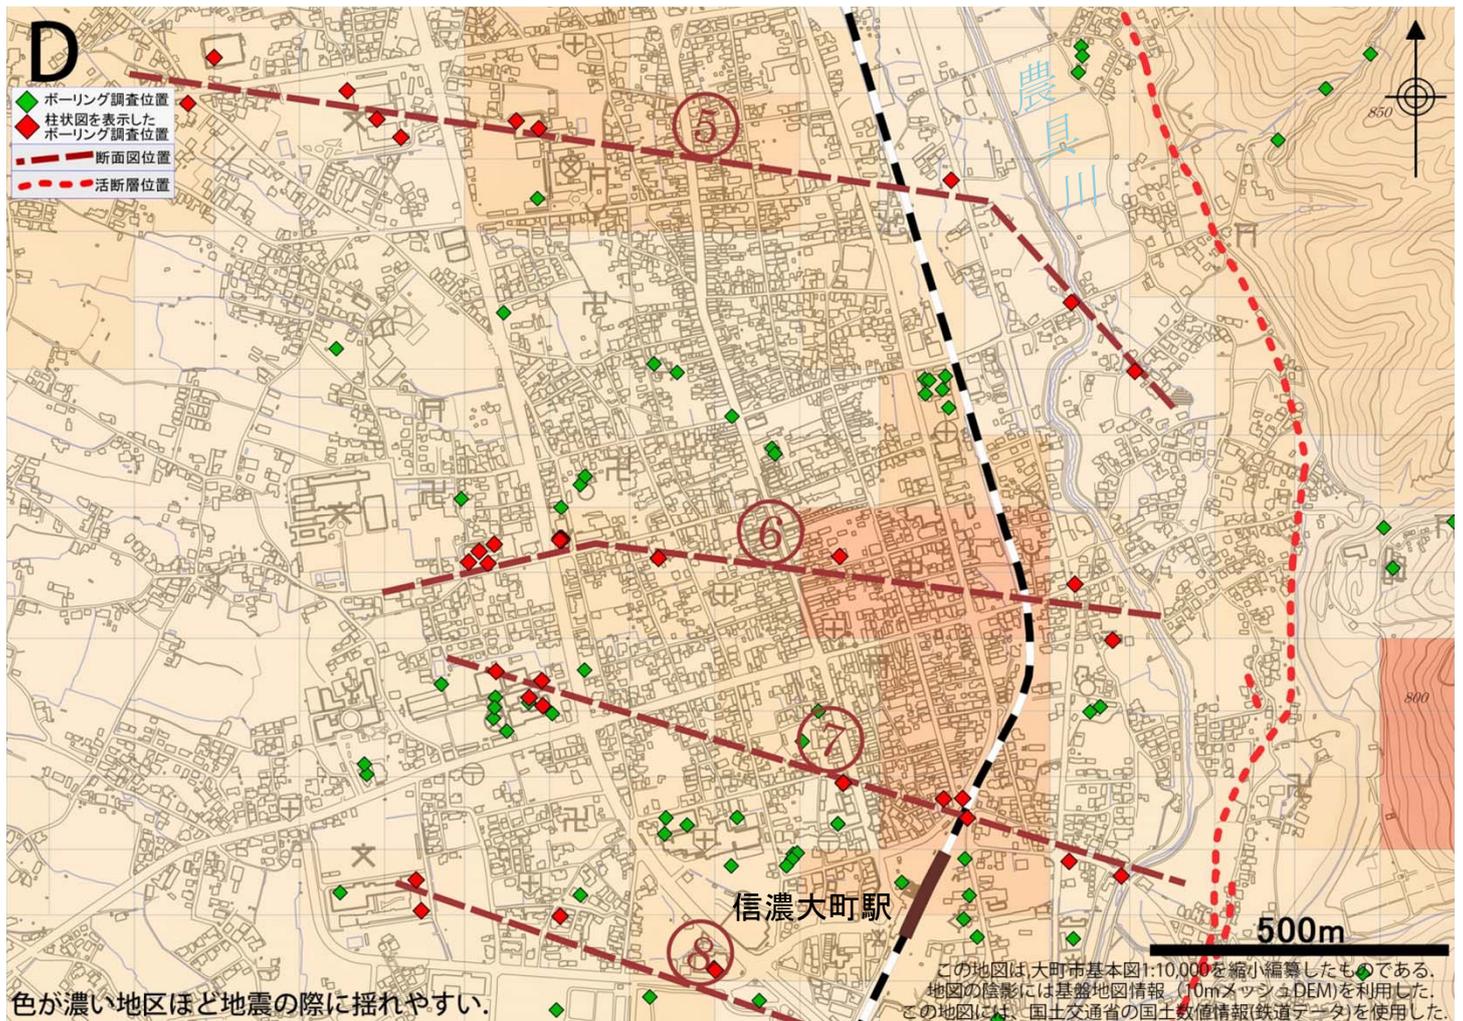
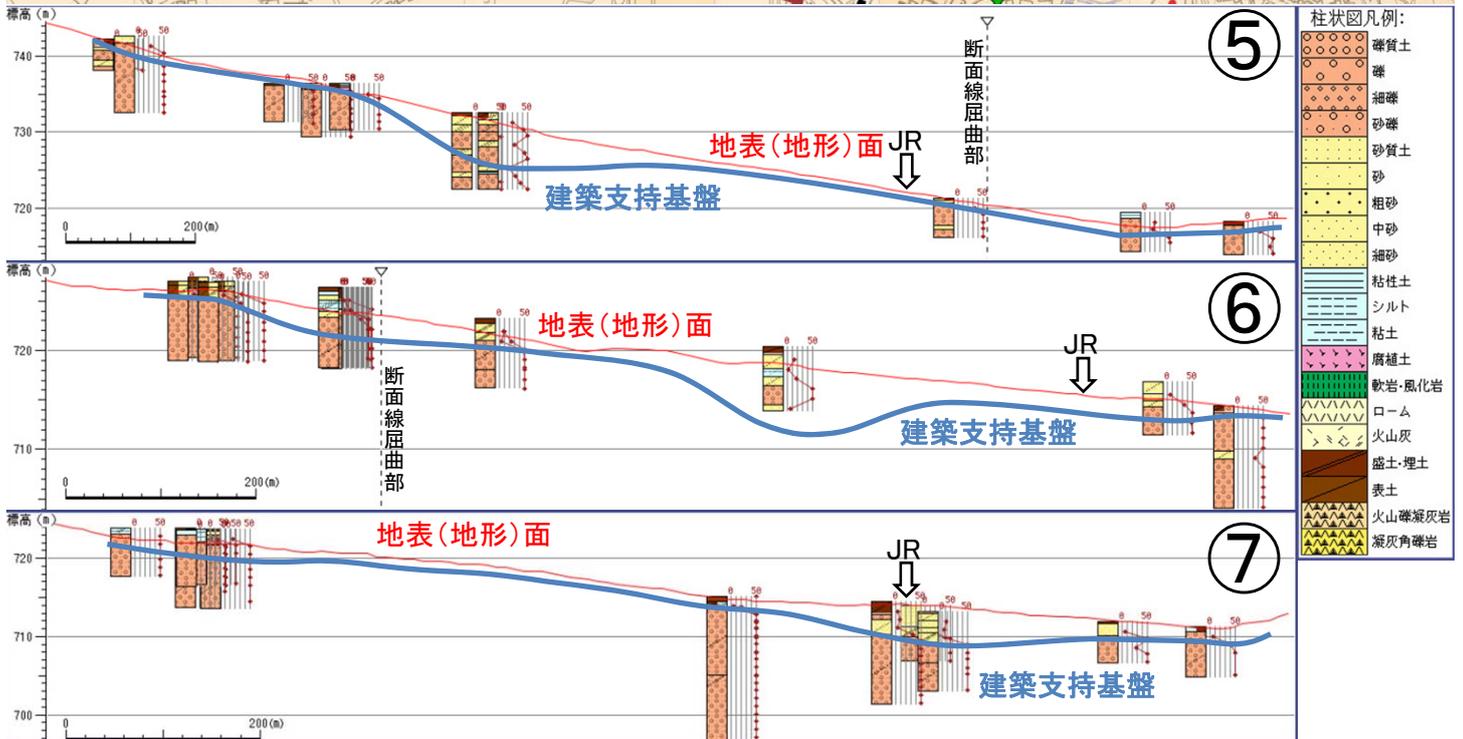
図4-3-2-D 揺れやすさマップと各地の地盤4

現在の地形はおおよそJRの線路の西地域は鹿島川-高瀬川の扇状地、東側が農具川の氾濫原と区分できます。ところが、扇状地域でも地下10m位の深さにまで層の厚さは薄いですが比較的軟らかい砂層が何枚か分布するところもあり、この付近の地盤を構成する地層の堆積過程は複雑そうです。建築基盤深度は0~10m近くまでありそうなところが入り組んで分布している様子が見えます。特に信濃大町駅周辺には軟弱な砂やシルトが浅い所にたまっているため、建築基盤深度が浅くても周辺に比べやや揺れやすい地盤となっています。

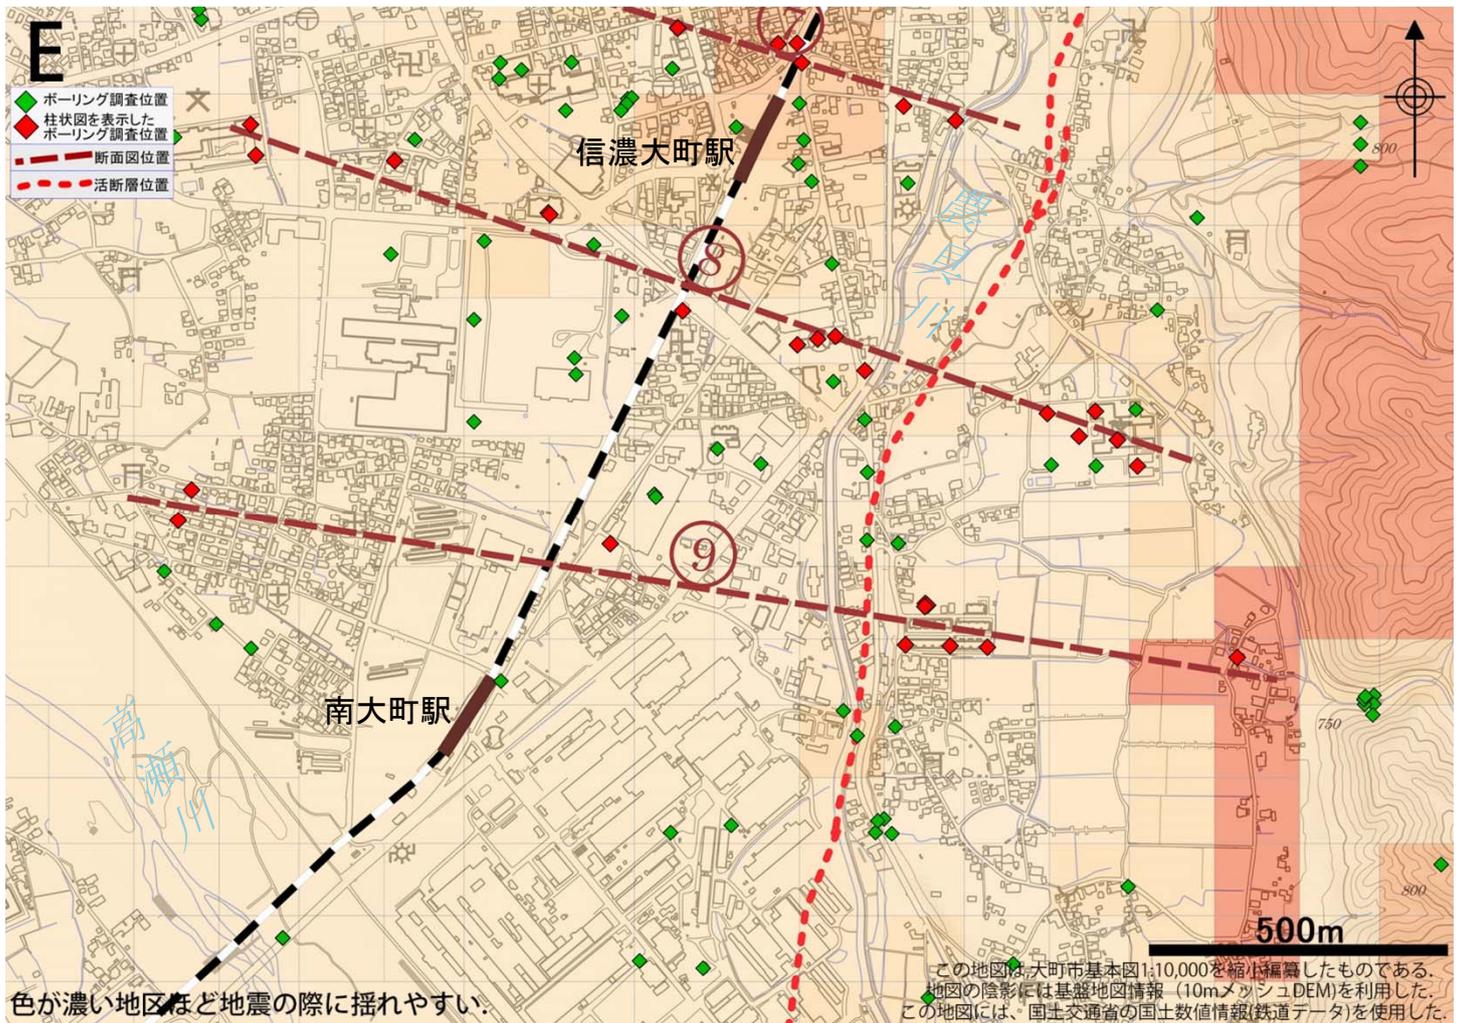
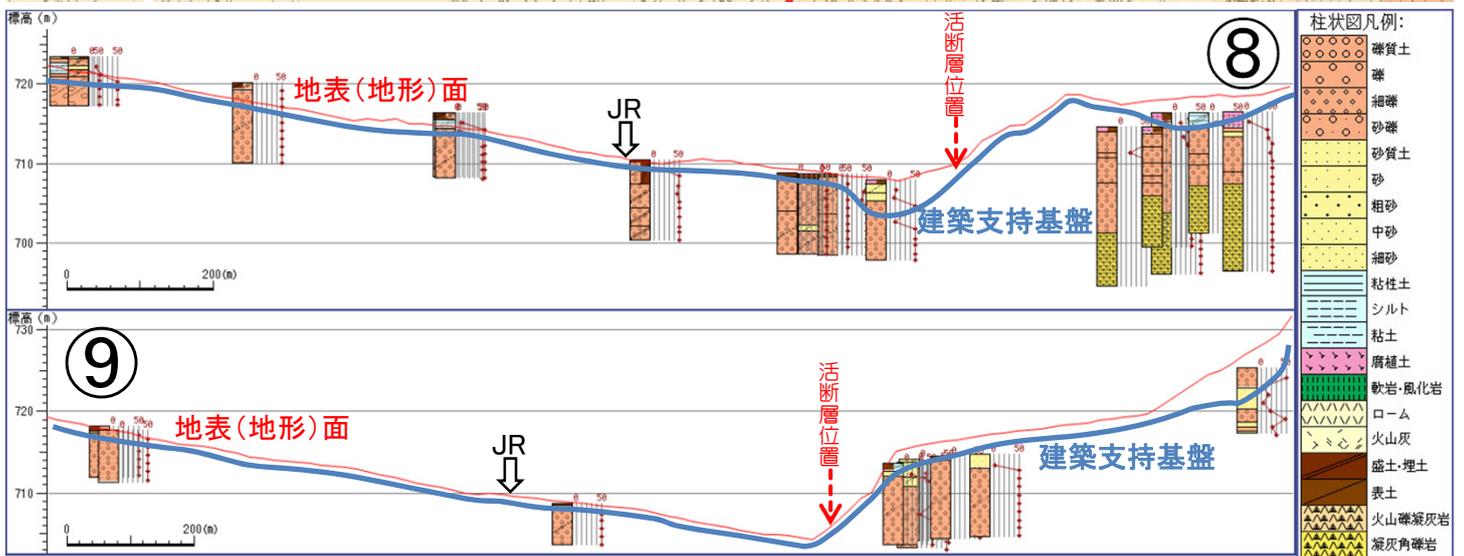
図4-3-2-E 揺れやすさマップと各地の地盤5 [信濃大町～南大町断面]

色が濃い地区ほど地震の際に揺れやすい。

この付近では松本盆地東縁断層の断層崖が段丘崖と一致していて、断層位置を境に東側の地形面が10mほど高まっています。⑧断面の段丘面の地下には、盆地を埋め立てた砂礫層の下位に凝灰角礫岩層があらわれます。この地層は砂礫などで埋め立てられる前の盆地の底の地層で、断層より西側ではもっとずっと深い所にあるもので、断層の東側が隆起していることが分かります。

農具川より西の地域の地盤は良いですが、農具川沿いには比較的軟らかい砂やシルトがたまっているところもあり、建築支持基盤が5mより深いとこともあります。断層の東の段丘上には、軟弱な砂やシルトがたまっている部分が目立つのが特徴で、段丘の上にもかかわらず揺れやすい地域があります。平面図の北東の端の山地部は建築支持基盤が15mより深く揺れやすい地域となっていますが、これは地すべりによってつくられた軟弱な地盤によるものです。

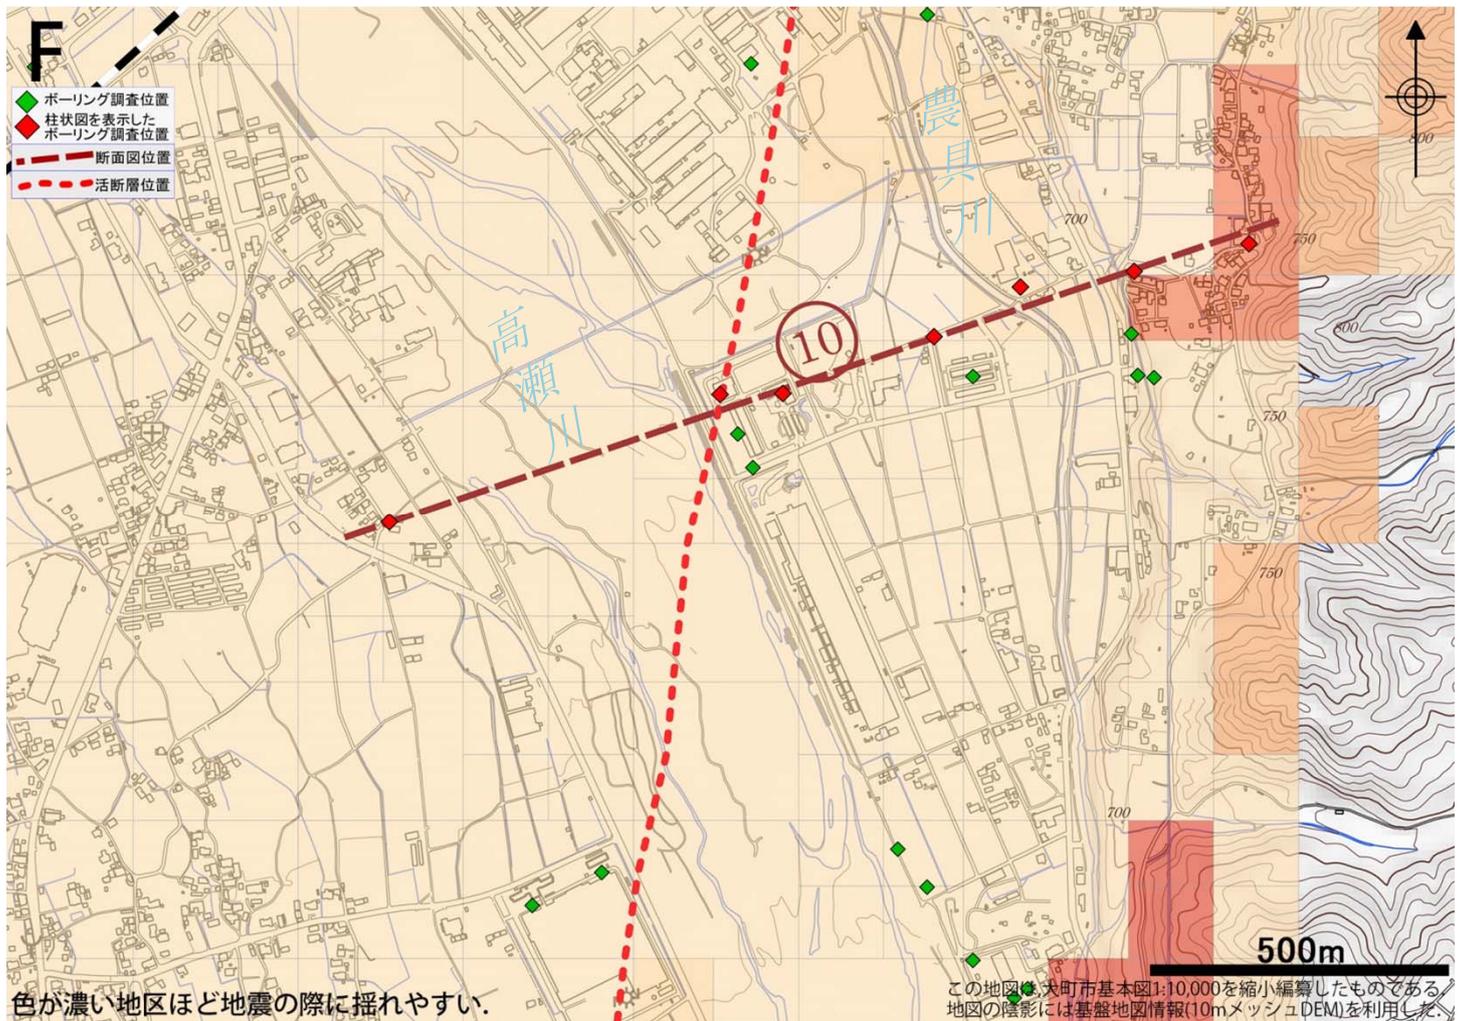
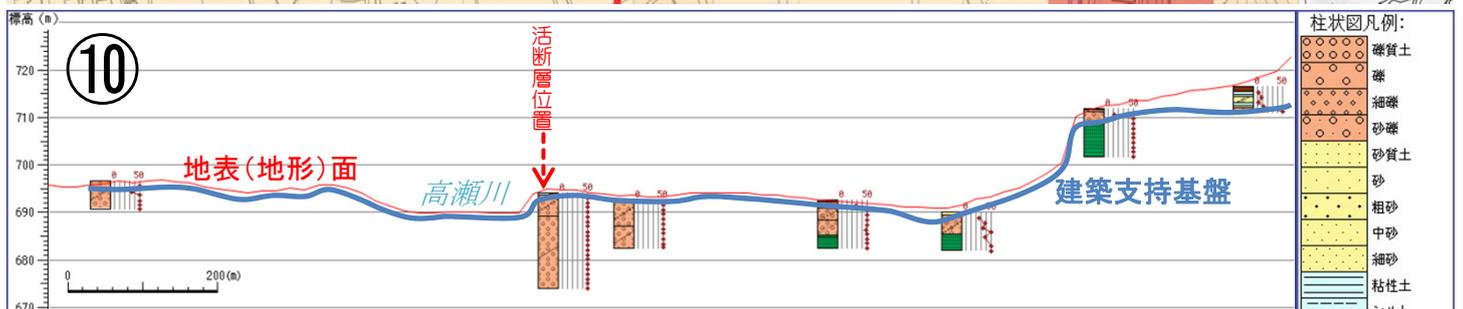
図4-3-2-F 揺れやすさマップと各地の地盤6 [若松-木舟断面]

この地域では松本盆地東縁断層は北の地域の段丘崖から離れた盆地内部を通ります。⑩断面の中央を通過し南側では高瀬川を横断します。断層の東側では軟岩・風化岩という地盤が下位に出てきますが、これは溶結凝灰岩という岩石が風化したもので図4-3-2-Eの凝灰角礫岩層と同種の地層で、盆地の底を成す岩石です。この岩石が断層の西側では相当深いボーリングでも出てこない事からこの付近に断層が通ると推定されています。ところで、この岩石が東側の段丘の上ではより浅い所に出てくることから、段丘崖がかつては断層崖だったと考えられます。活断層（地表地震断層）というものが、いつでも同じ場所に出現するわけではないことを示す一例でしょう。

建築支持基盤は断層西側ではほぼ地表で良好な地盤、断層東側の農具川沿いではやや軟弱な砂やシルトがたまっている部分がありますが、特に揺れやすいわけではなく、概ね地盤は良好です。しかし、段丘の上ではこの地域でもやはり、[信濃大町～南大町断面]と同様に軟弱な砂やシルトがたまっており、段丘の下よりも揺れやすい地盤の地域があります。

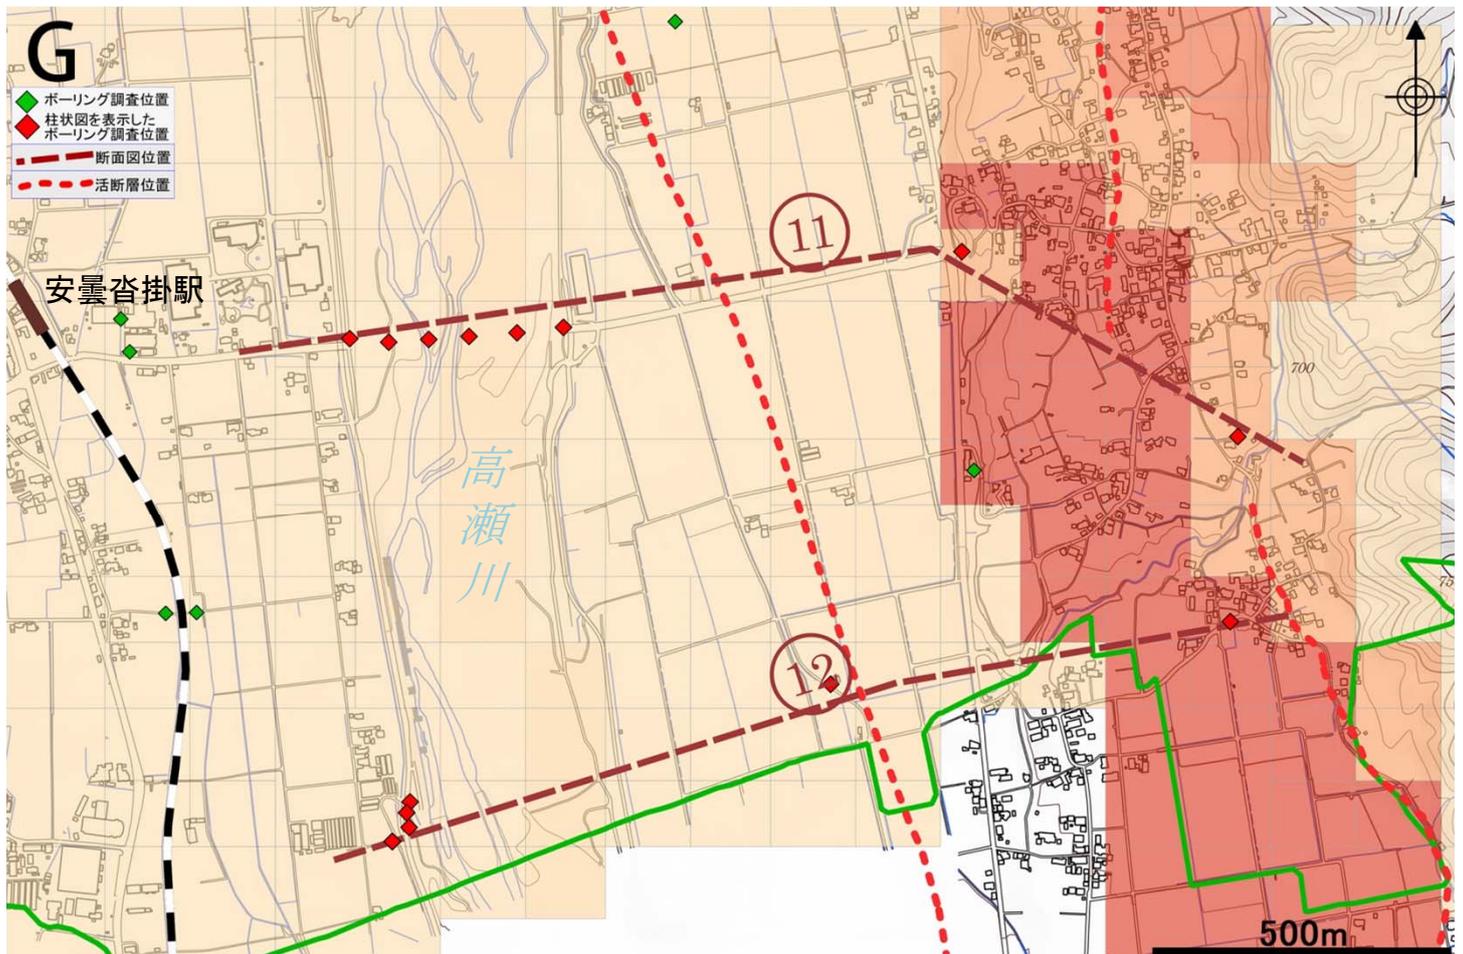
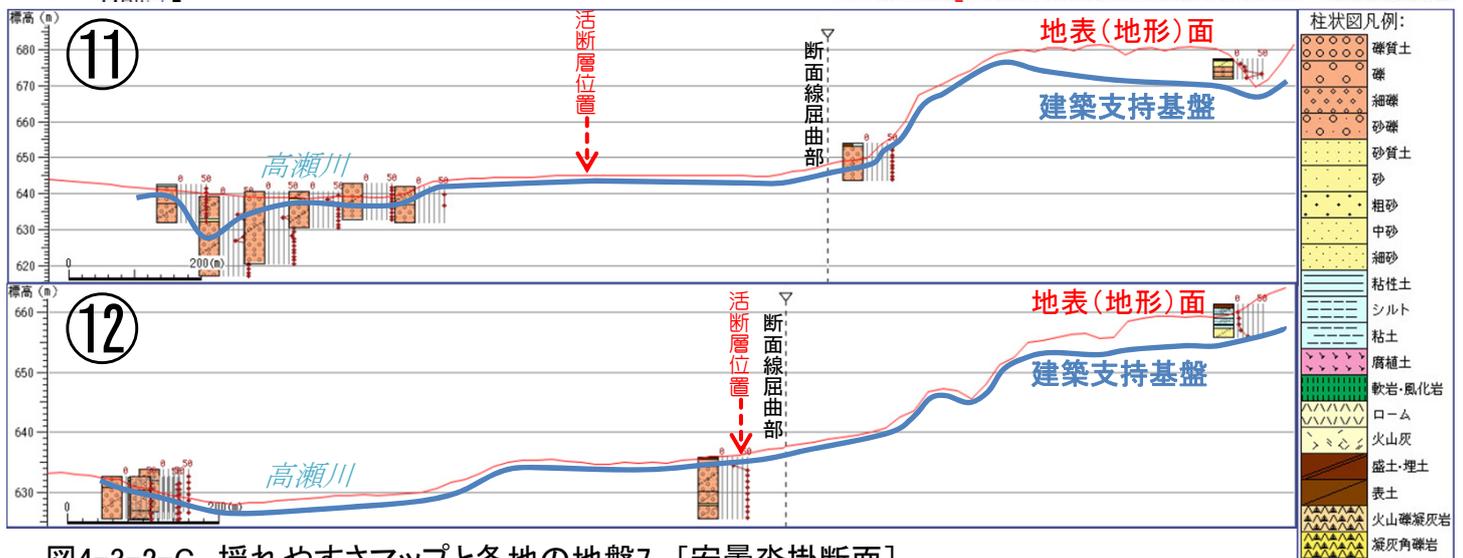
図4-3-2-G 揺れやすさマップと各地の地盤7 [安曇沓掛断面]

色が濃い地区ほど地震の際に揺れやすい。

松本盆地東縁断層はこの地域では高瀬川と段丘の間を南北に通っている他、東の段丘上から山地との際付近まで蛇行するように引かれています。ボーリングデータから断層の位置を推定できるものではありません。

段丘下では高瀬川の両岸ともほとんどが硬い砂礫層からなり、建築支持基盤2m以浅で良好な地盤です。①断面西側の高瀬川河道内の一部で建築支持基盤が深い所がありますが、これは所々にやや軟弱な砂礫層を挟み、硬い砂礫層が5m以上連続するという建築支持基盤の定義を満たさないため、特に揺れやすい地盤というわけではありません。しかし、段丘の上では5mを超える軟弱な砂やシルトが堆積している地点が複数みられるほか、南の池田町へ連続する同じ段丘上では軟弱なシルトが15mもたまっている所があるので、このデータもふまえると、段丘上では軟弱な地盤が比較的厚く、広い範囲に分布していると考えられます。そのため、この範囲の段丘の上は地震の際には段丘の下より有意に揺れやすくなることが予想されます。

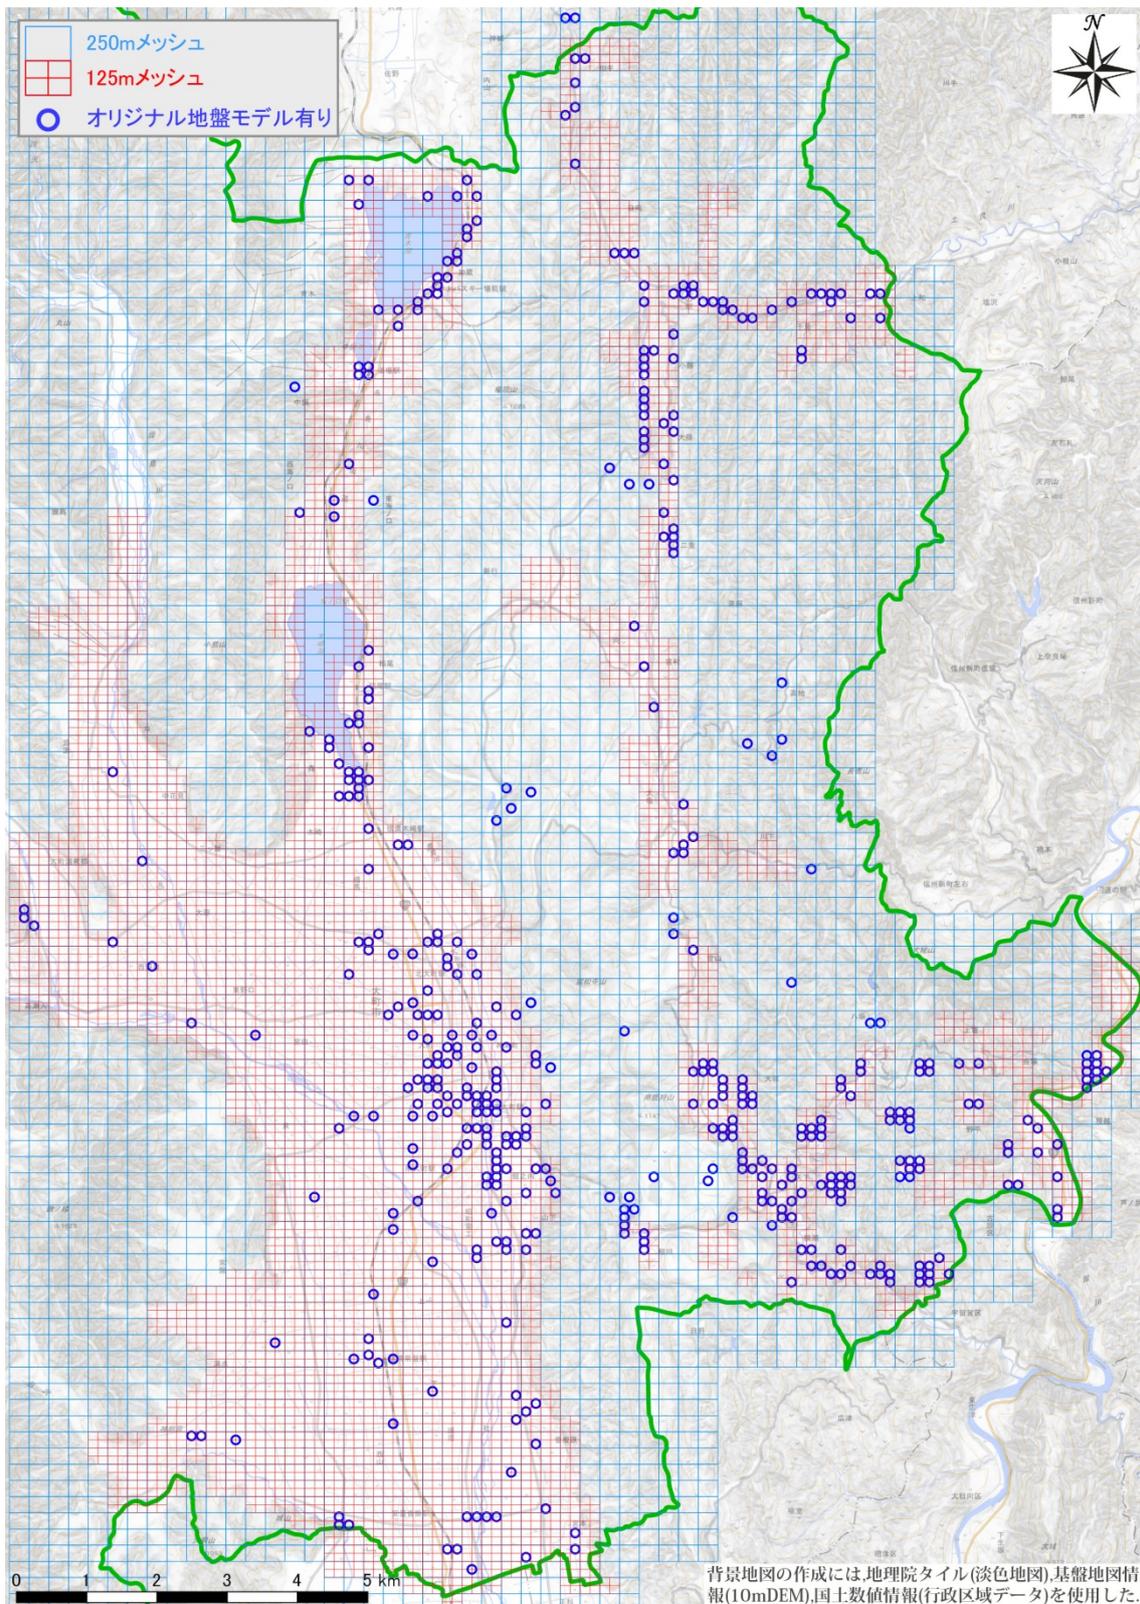
図 4-0-2 計画メッシュと地盤モデル設定メッシュ

基本的には、人の住んでいる範囲の地盤図、揺れやすさマップの作成を企図しましたが、計画図では便宜上、大町市域全域に 250m メッシュを設定し、盆地部以外では地形図上で建物が認められる地域に 125m メッシュを設定するよう心がけました（図 4-0-2）。なお、人家等のない山地部はボーリングデータもほとんどなく、實際上揺れやすさマップは不要なので、解析対象外としました。

結果として、市境からわずかに外れた地域も含め 3,813 メッシュ（125m,250m メッシュの合計）を設定し、ボーリングデータから 453 メッシュにオリジナルな地盤モデルを作成しました。そして $(3,813 - 453 =)$  3,360 メッシュについて上記のような方法で、ふさわしいと判断される地盤モデルを割振り、大町市全体の地盤モデルとしました。

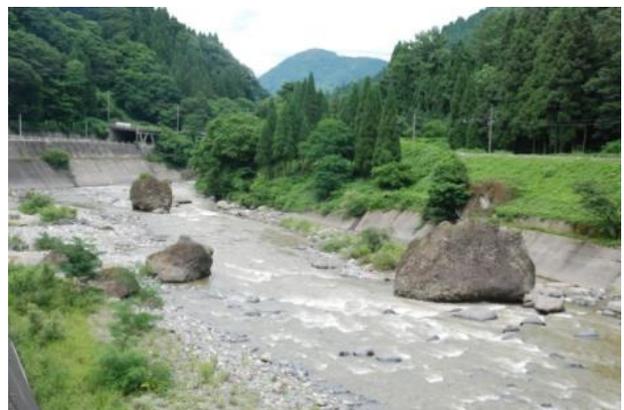
図5-2-3 現在も姫川河床に見られる巨石  
手前が上流、右側が岩戸山方向

岩戸山の崩壊地形内部は巨大な転石が多く、山体巨大崩壊の跡であることがよくわかります。そしてJR大糸線白馬大池駅北側の姫川河床には写真(図5-2-3)のように巨大な転石がいくつか見られます。

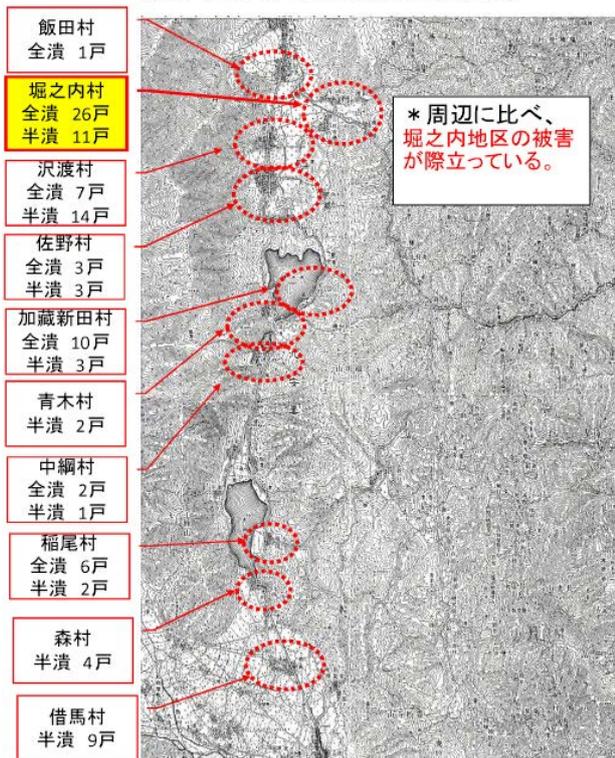
弘化4年(1847年)善光寺地震における  
大町・白馬・小谷地域の村ごとの被害

図 5-3-3 大町・白馬方面の家屋被害推定分布図 (栗林家文書より作成 山浦)

これら記述をもとに、この地域で起きた現象の説明を試みたのが図 5-3-3、図 5-3-4 です。あくまで推定図ですが、集落の分布の影響もありますが、南北に被害地域が連なっています。
