平成26・27年度大町市委託事業

大町市の  
地震動と地盤の相関に  
関する調査報告書  
(平成26・27年度)

平成28年3月25日  
信州大学震動調査グループ  
信州大学・大町市

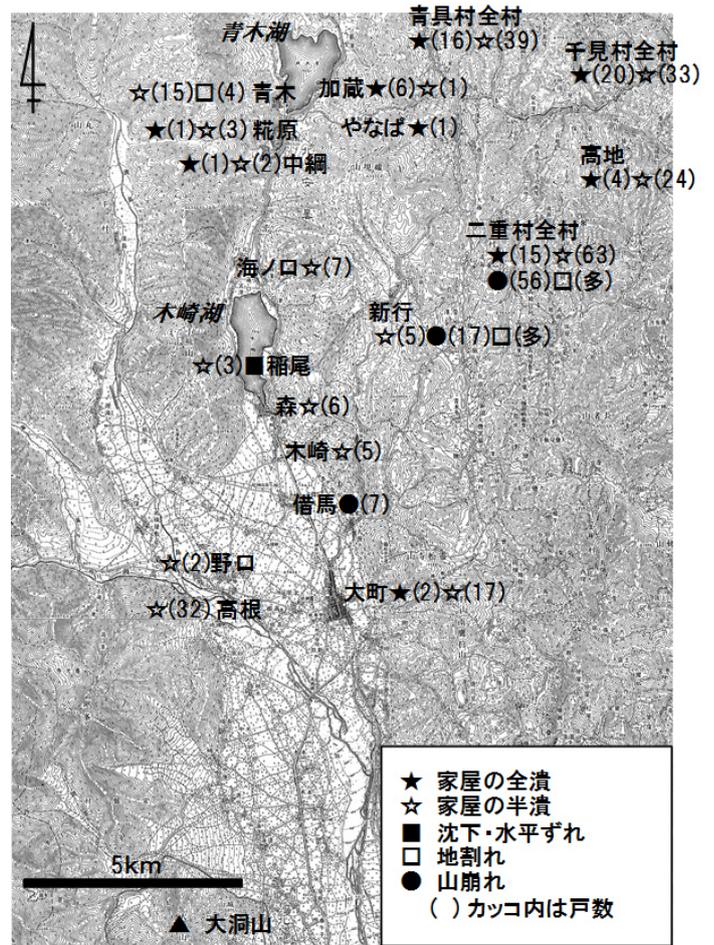
図5-4-2 安政5年大町の地震による大町市などの被害  
地震調査研究推進本部(2005)を元に作成。

大町市の主な被害状況とその分布を図5-4-2に示しました。図5-4-2は、地震調査研究推進本部(2005)における栗林忠夫家文書に基づくものですが、小林静人文書には、二重村全体の被害について「本潰5・半潰28・宮半潰5・拝殿半潰2・堂半潰5・土蔵本潰3・土蔵半潰11・山崩56・道路損壊20カ所余・用水欠落18・地割倒木多数」、新行については「半潰5・宮半潰2・拝殿半壊1・土蔵半壊5・山崩17・道路損11カ所余・用水欠落7・地割倒木多数」の記載があり、この2村の被害が顕著です。また、稲尾村では、「往来道52間にわたり、15cm~30cm沈下・12cmの横ずれ」、青木村では「谷所築場往還30間、日影往還13間など 合計約120間ほどの地割れ」が記録されている点が注目されます。

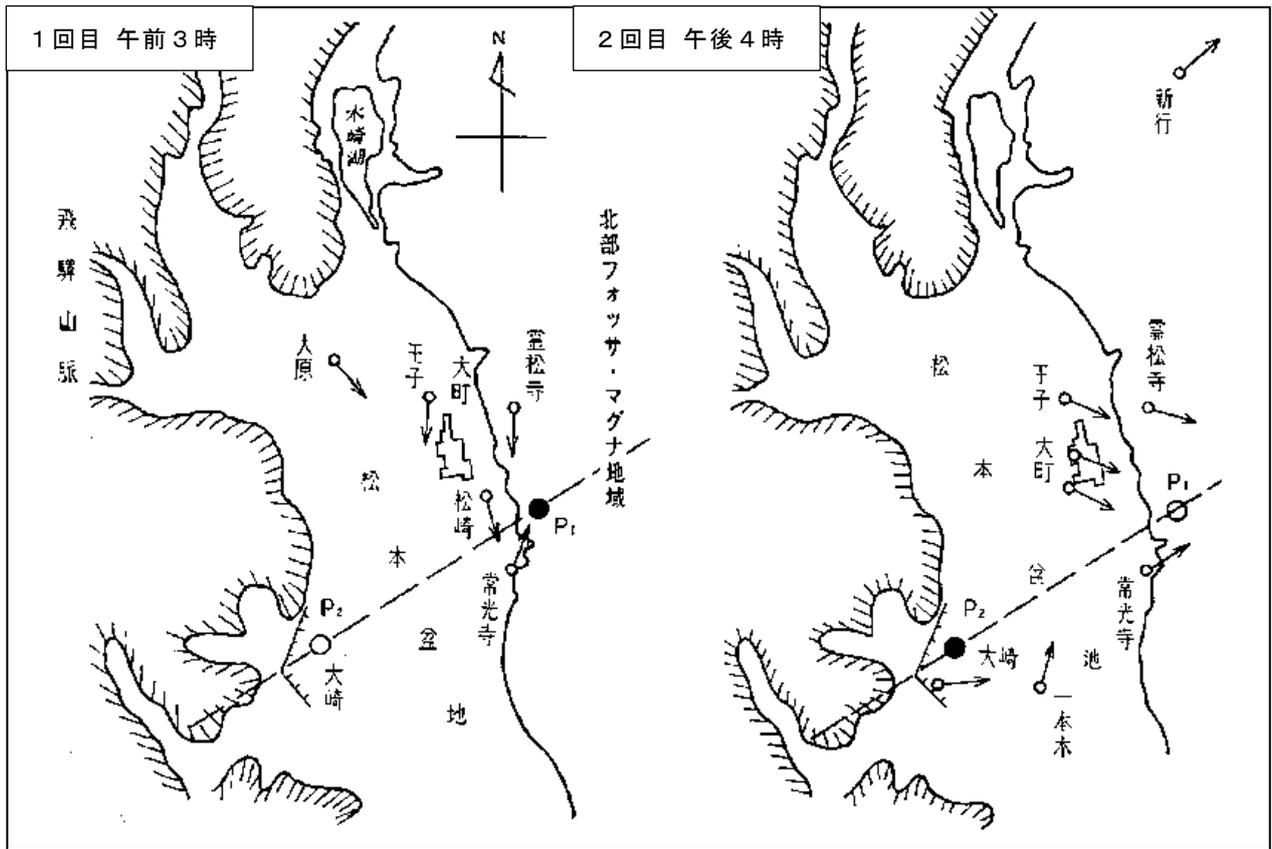
図 5-5-2 大町地震両回の震源と振動の方向（大町市史, 1984, 大森, 1919a）  
 $P_1$ は1回目の激震の震源、破線は2回目の激震の震央軸（震源を線でとらえた）で、  
 $P_2$ はその中点、矢印は振動の方向を示す。ハッチ ( $P_2$ の西)は地烈線とその低下方向。

また、同村清水の清水寺から南にも水田を横切る亀裂が表れました。幅はわずか 3cm で北 73°西から南 73°東に向かい、延長約 450m、北北東側が 4~5cm の低下を示しています(位置は図 5-5-2 に記載)。

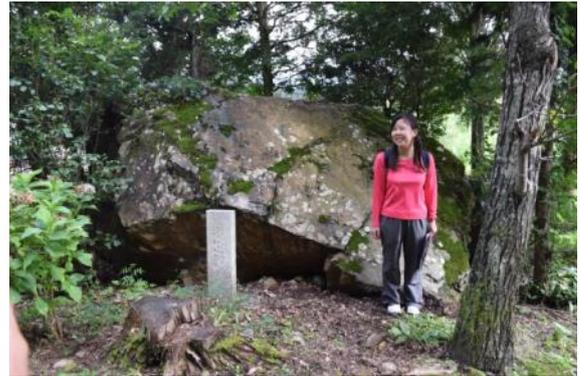
図 5-5-3 地震で落下した長畑の巨石  
(川上紀源氏宅)  
碑には 大正 7 年 11 月 11 日午後 4 時  
大町西部地震 下方山震源地  
平成 5 年 5 月吉日 菅沢恒雄建

図 5-5-3 は亀裂の延長である長畑の崩れの山体から落下した巨石と言われ、山際にあったものが道路工事のために現在地へ移設されたとのことであります。

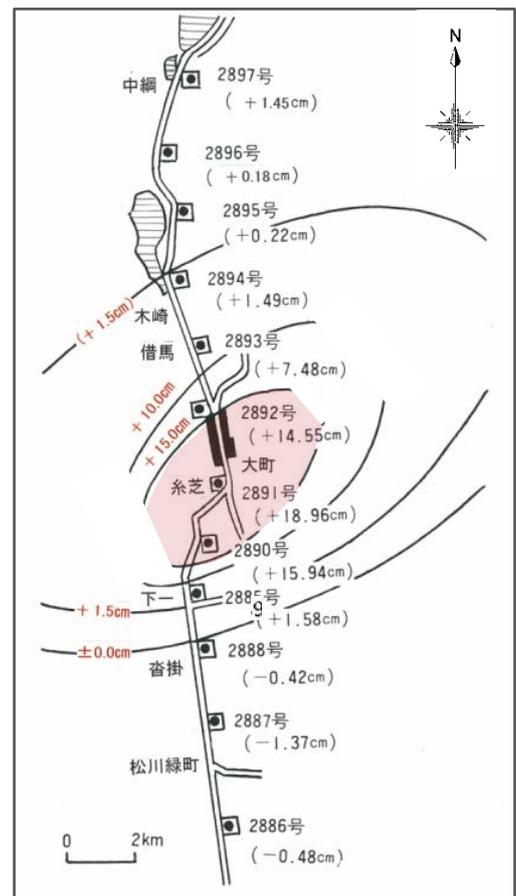
図 5-5-4 大町付近の地盤の上下変位  
(大森, 1921、大町市史, 1984 を修正)

その結果によれば、松本を不動と仮定した水準点変化は、水準点 2890~2893 号間に大きな地盤上昇が認められ、最大 20cm に近い隆起があったこととなります。

大森は、地盤変動結果について、地震被害なども考慮して、図 5-5-4 に加筆したような隆起帯を想定していますが、国道沿いの水準点以外に具体的な隆起量は確認されていません。

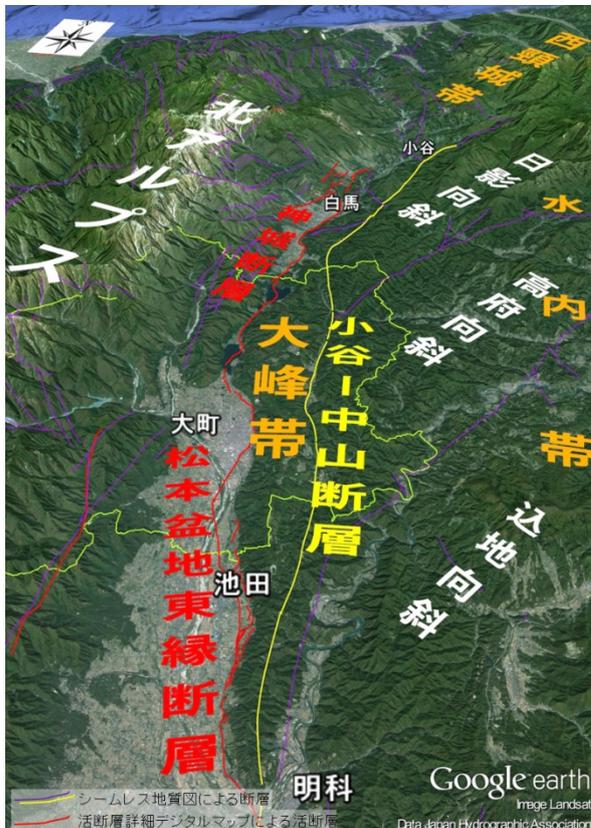
図 6-1-2 大峰帯の位置

マグナ西縁の断層です。大町の市街地は、松本盆地（安曇平）から続く平地の北部にあたり、この大きな断層沿いにできた内陸盆地という性格を持っています。西側にアルプス山地をひかえ、糸魚川 - 静岡構造線が通過する大町という地域は、フォッサマグナを考える上ではとても重要な位置にあるのです。フォッサマグナの誕生とともに生まれた糸魚川 - 静岡構造線は、2000 万年以上経った今でも活動を続けています。この断層に沿ってたくさんの活断層が知られており、大町市にとっては「神城断層」や「松本盆地東縁断層」などは気を付けなければならないものでしょう(図6-1-2)。

ことは「大峰帯」と呼ばれています（図 6-1-2）。帯の東縁は小谷 - 中山断層という断層で東側の西頸城帯や水内帯というフォッサマグナを代表する褶曲帯の地層と明瞭に境されています。2014 年 11 月 22 日の地震は、神城断層が動いたためだと一般に考えられています。地下深部では大峰帯東縁の小谷 - 中山断層の動きと関連している可能性もありますから、この断層についても目を向けておく必要があります。

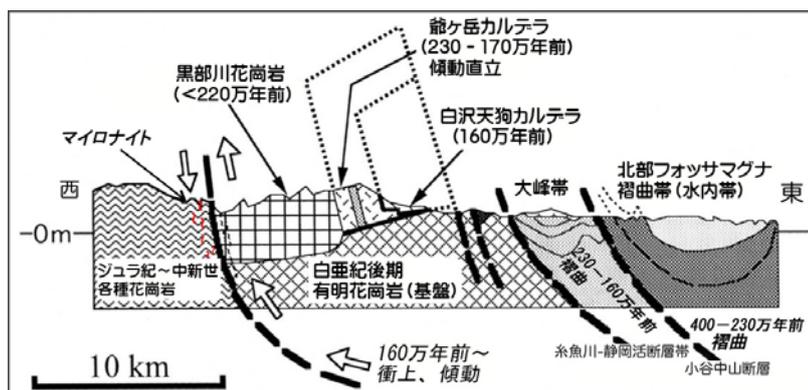
図 6-2-1 後立山連峰から北部フォッサマグマ地域の模式断面図

島に働いている圧縮力が作用して逆断層を発生させ、その逆断層に沿って上盤側(カルデラ火山)が衝上することで生じる。槍穂高連峰では東に 20° 傾斜する火

山岩層が露出しており、槍穂高カルデラ火山の活動停止後に傾動隆起が生じたことを示している。一方、爺ヶ岳-白沢天狗カルデラでは火山岩層が広範囲にわたって東に 80° の傾斜を示し、激しい隆起傾動運動が一带に生じたことを示している(図 6-2-1)。

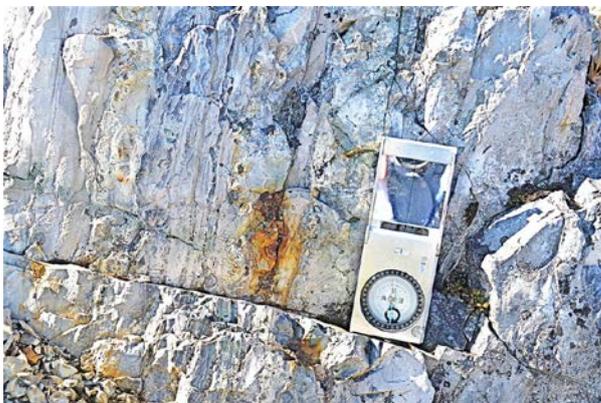
図 6-2-3 直立したカルデラ湖成層 (暗色-明色凝灰岩互層)

図 6-2-2 に示したのは爺ヶ岳の南峰から白沢ノコルを経て爺ヶ岳中央峰に至る間の地質ルート図である。このルート図に示されるカルデラ湖成層(白沢ノコル砕屑岩層)は凝灰岩、凝灰質シルト-砂岩、礫岩から構成される地層で、層理面は南北走向で、平均 80° の東傾斜を示す。写真(図 6-2-3)は登山道沿いに露出するリズムカルな互層をなす凝灰岩層である。カルデラ湖の静水状態での堆積を示す地層であり、堆積当初は水平であったことは疑う余地がない。この地層が示す急傾斜構造こそ、北アルプスの最も激しい傾動隆起運動がこの地に生じたことを証明する重要な証拠といえよう。

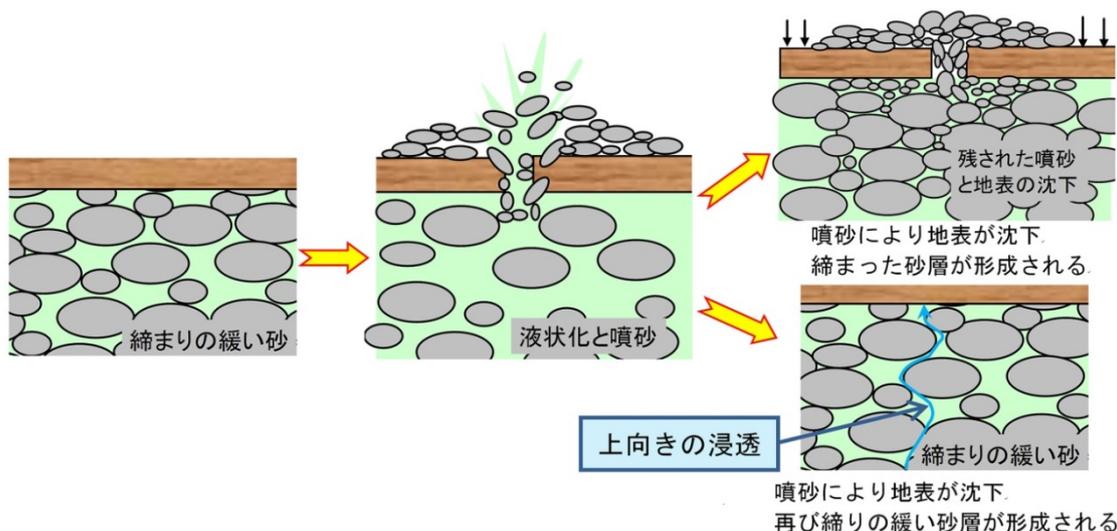
液状化は、地下水に満たされた締りの緩い砂層が地震などの揺れによって水の様に変化する現象です。締りの緩い砂層は粒子と粒子の間の隙間が広く、地下水位が高いとその隙間は水で満たされた状態になっています。地震などで揺すられると粒子は急速に間隔を詰めてより安定した粒子配置になろうとしますが、隙間にある水は粒子が邪魔して瞬時には移動できません。隙間を詰めようとする砂に抵抗して水の圧力(間隙水圧)が高まり、ついには砂が水に浮いた状態となります。

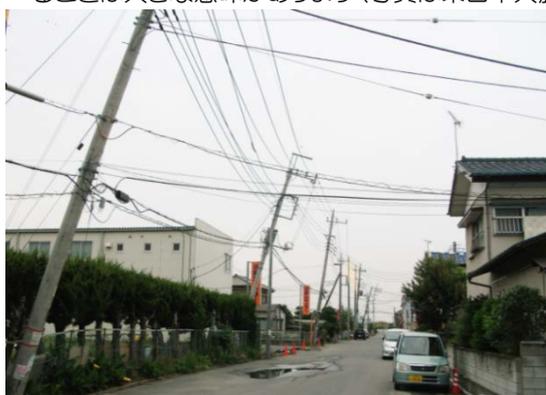
液状化による電柱の倒壊

液状化した砂は支持力を失い、比重が 1.0 以上の液体となるので浮力が増してマンホールなどを浮上させます。また、表土やアスファルトを破って地表に噴砂を生じます。重要な点は、一度、液状化を被った地盤が、次の地震で再び液状化を起こす事例が多いという点です。液状化現象の経歴などを調べることは大きな意味があります(写真は東日本大震災時の千葉県での被害)。

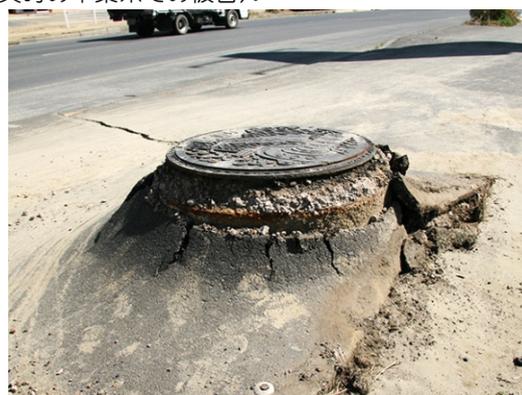
マンホールの浮上

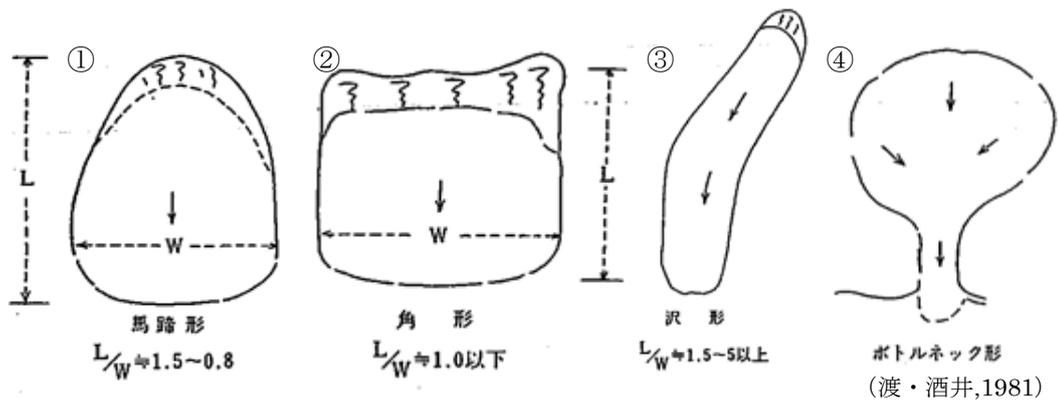
この様な定義がなされる中、1984 年長野県西部地震による伝上川の岩屑なだれ（御嶽山）や 1995 年の兵庫県南部地震の際の盛土地すべり等の災害を踏まえ、地すべり学会（2004）は、「斜面を構成する物質が斜面下方へ塊の状態で運動する現象」と定義しました。また、地すべりの平面的な形を見ると大きく分けて 4 つの形があります。

これら地すべりの形には、次のような傾向があります。

- ① 馬蹄形：地すべり長さが、幅と同じか 1.5 倍程度のすべりが多く、礫混じり粘土等の土砂で構成されており、日本の地すべりの 40%をしめると言われている。
- ② 角形：地すべり長さと同じないし幅の方が長い地すべりで、風化岩すべりや岩盤すべりで多く、豪雨や地震を引き金に大規模な地すべりが多い。例；地附山地すべり（長野市）、
- ③ 沢型：地すべり長さ 1.5 倍以上と細長い地すべりで粘土やシルトという細粒土で構成され、地すべりはゆるい移動で継続的に変動する特徴がある。例；茶臼山地すべり（長野市）
- ④ ボトルネック形：斜面下部に岩盤等堅硬な層が分布することが多く、末端部で閉塞されることが多いので、浅いすべりだけが活性化する傾向にある。例：小塩地すべり（大鹿村）
